בדיקות צינורות ע"י חברת קצא"א

במרץ 2020 חברת קצא"א היציגה למה"ס את דו"חות הבדיקות של 5 מתוך 6 קטעים (37 מתוך 52 קטעים בין מגופים, ראה טבלה) של קווי הצנרת השייכים לחברה. הבדיקות בוצעו בתקופה שבין יוני 2018 למרץ 2019 ע"י חברת

טבלה 1. ממצאי בדיקות של קטעי צנרת של חברת קצא"א

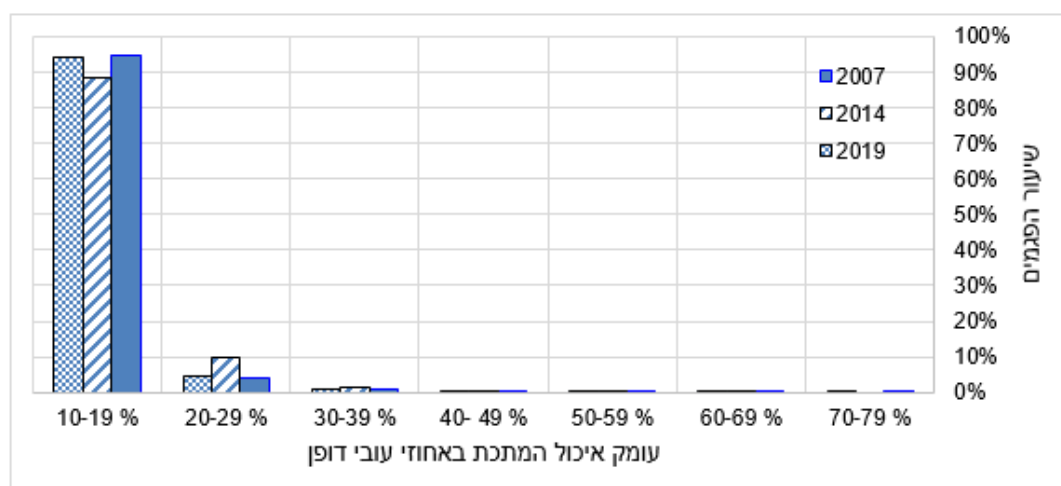
ציור 1. קו אילת-אשקלון. שיעור פגמים בעלי עומק מסוים.

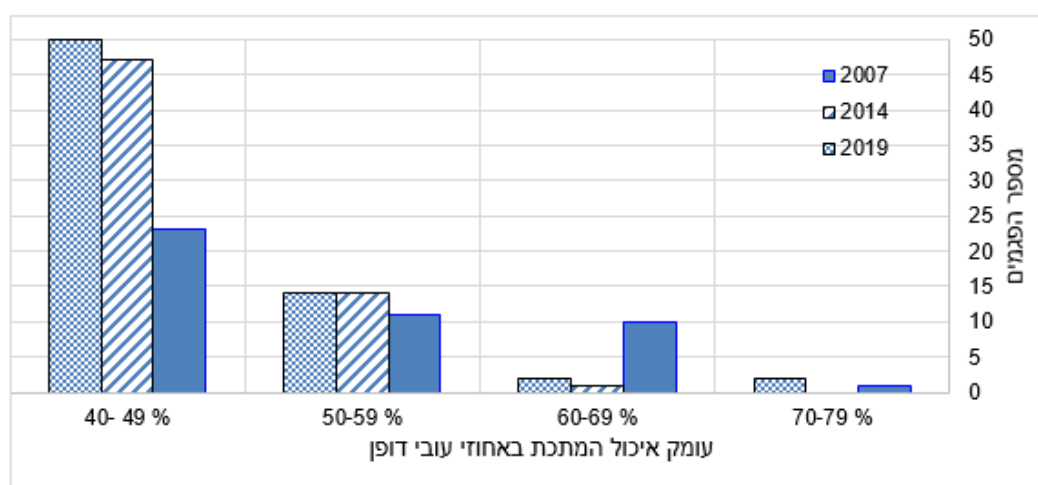
ציור 2. קו אילת-אשקלון. כמות הפגמים בהם איכול המתכת מהווה יותר מ-40% מעובי הדופן.

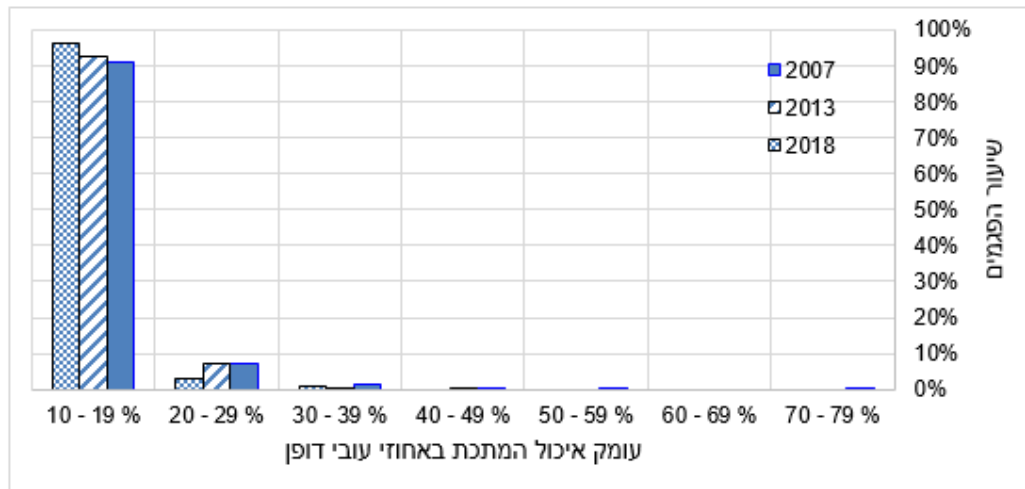
ציור 3. קו אשקלון-אשדוד. שיעור פגמים בעלי עומק מסוים.

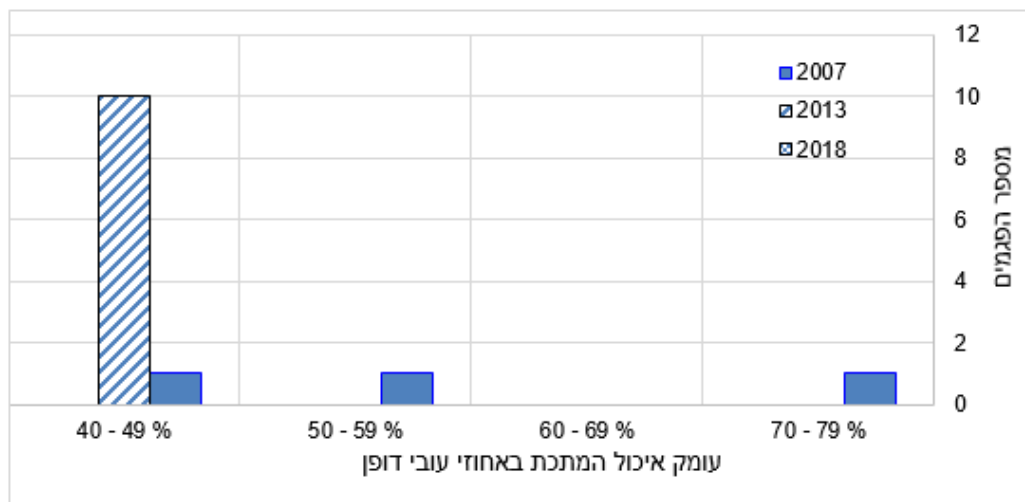
ציור 4. קו אשקלון-אשדוד. כמות הפגמים בהם איכול המתכת מהווה יותר מ-40% מעובי הדופן.

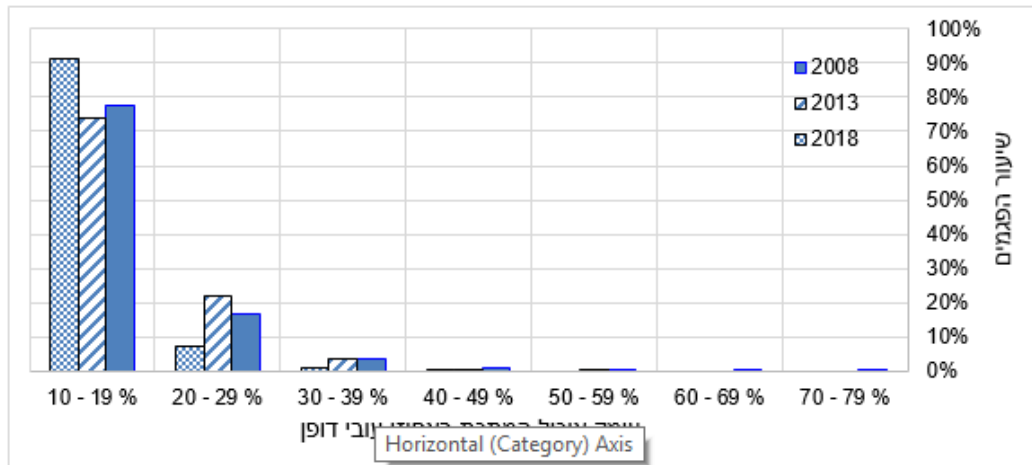
צור 5. קו אשקלון-גליה. שיעור פגמים בעלי עומק מסוים.

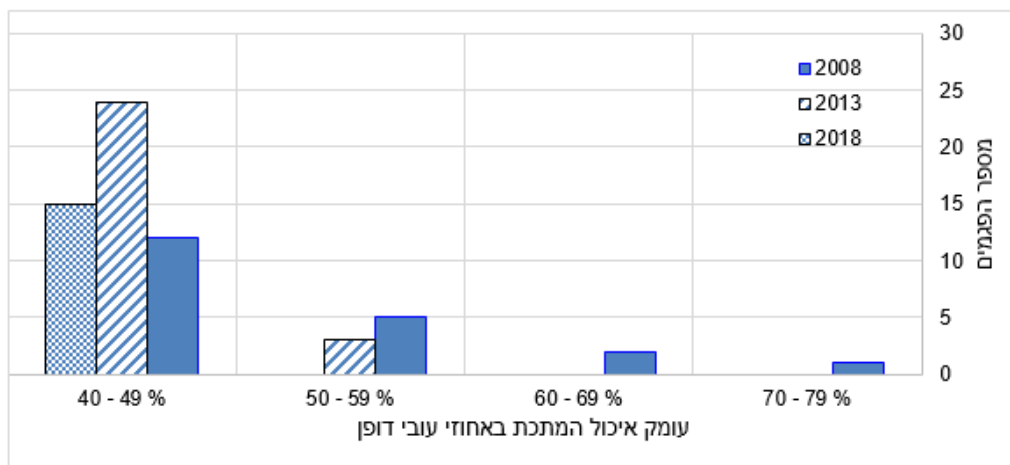
צור 6. קו אשקלון-גליה. כמות הפגמים בהם איכול המתכת מהווה יותר מ-40% מעובי הדופן.

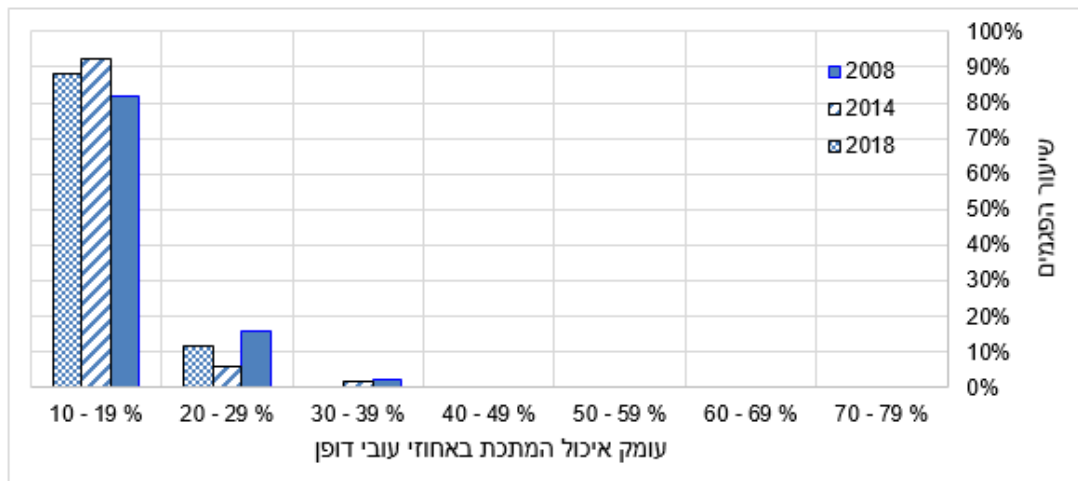
ציר 7. קו גליה-גלילות. שיעור פגמים בעלי עומק מסוים.

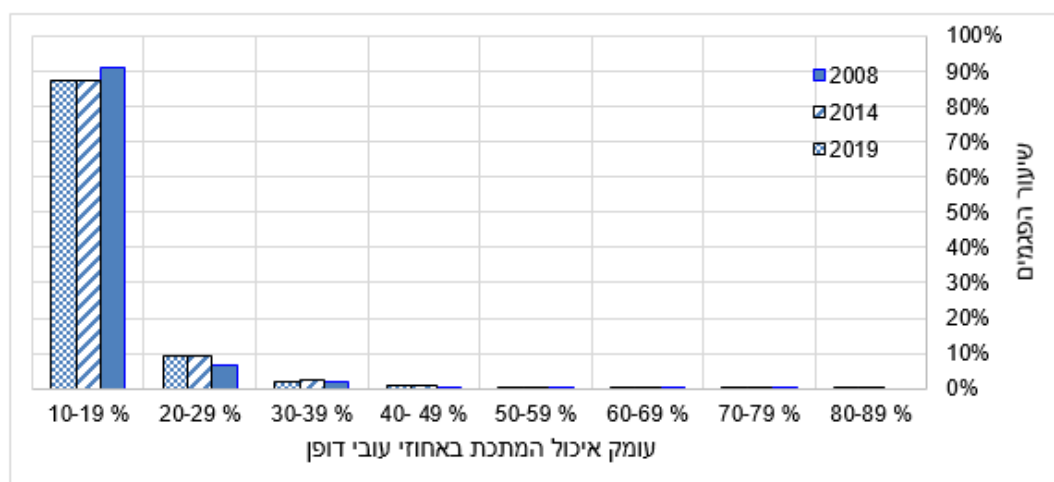
צור 8. קו גלילות-חיפה. שיעור פגמים בעלי עומק מסוים.

בהתאם לסיווג זה ניתן לראות כי ישנם קטעי קווים הדורשים תיקון, אפילו תיקון מידי. מסתמן כי מצבו של צינור גלילות-חיפה חמור יותר מזה של צינורות אחרים.

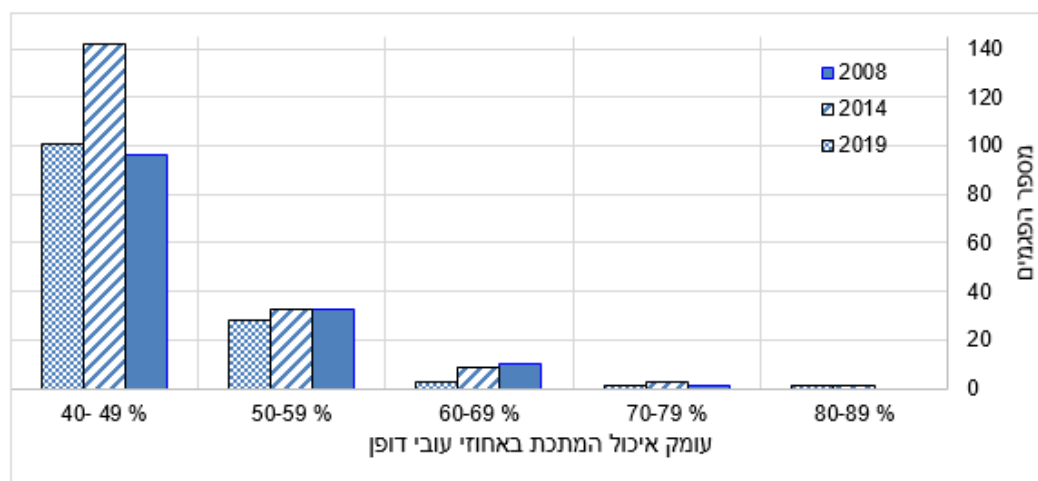
צור 9. קו גלילות-חיפה. כמות הפגמים בהם איכול המתכת מהווה יותר מ-40% מעובי הדופן.
