דוח חקירה בטיחותית סופי

תיק תאונה מס' 21-35

נפילה קטלנית של איש צוות קרקע בהמראת כדור פורח

19.10.2021	תאריך
כדור פורח	כלי הטיס
Cameron 400A	סוג
4X-BNK	מספר רישום
בלפוריה	מקום האירוע

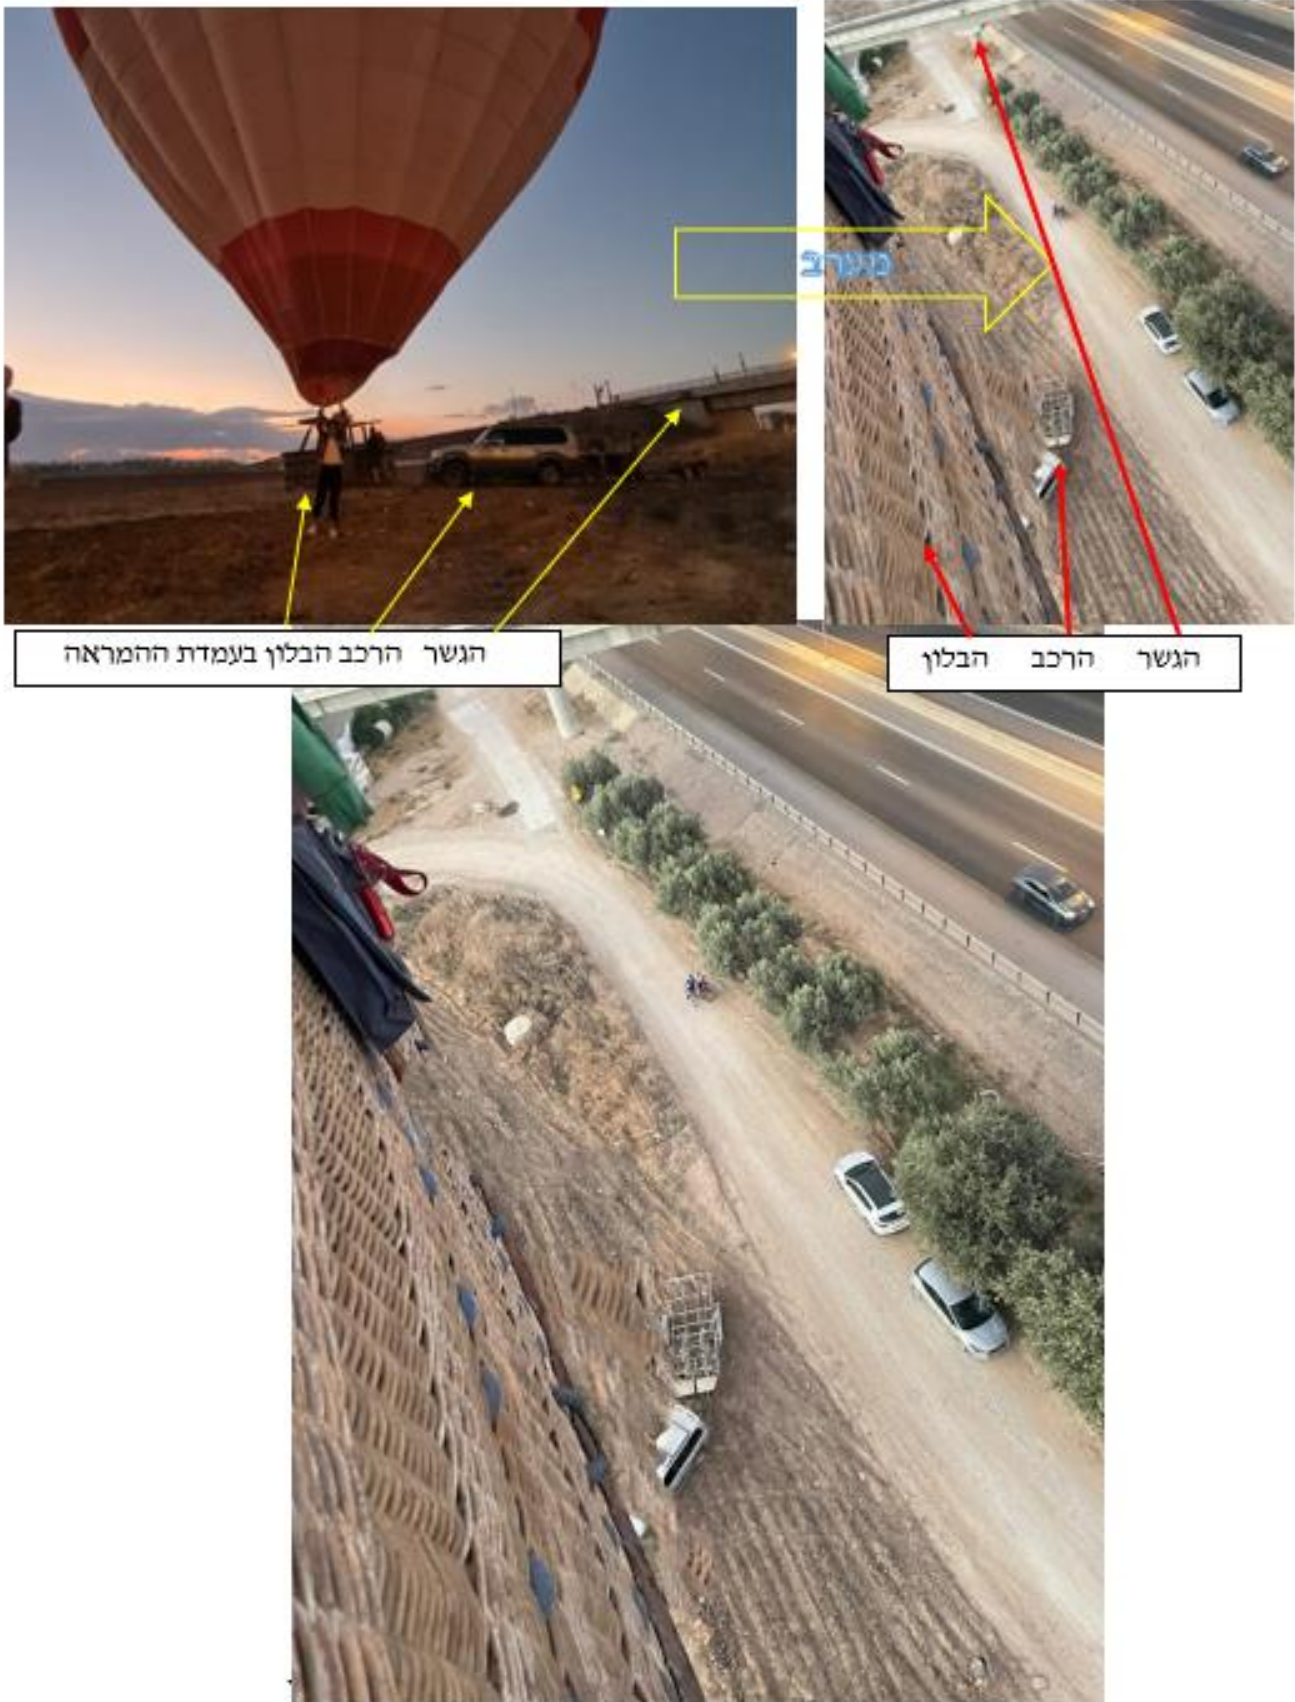
צילום שבוצע מהסל כ - 20 שניות לאחר המראה בגובה כ - 20 מ' מעל הקרקע

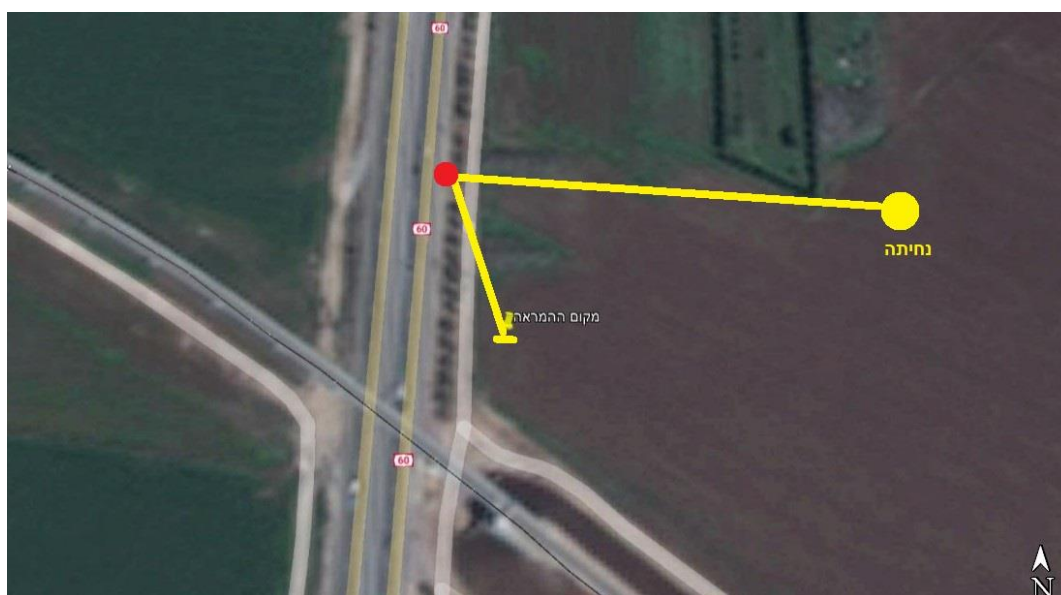
לאחר כשתי דקות מזמן ההמראה, בשעה 6:37 (עפ"י מועד הקריאה הטלפונית למד"א), בעת שהבלון הגיע אל מעל מרכז הנתיב של כביש 60, בכיוון צפון, העובד איבד את הכרתו (עפ"י עדות נוסע שהיה בסל וצפה בו) תוך שהוא נשמט לקרקע. מאותו רגע, הבלון המשיך לעלות בגובה ועם הגיעו לגובה של כ - 100 מטרים, חווה לראשונה שינוי בכיוון הרוח לרוח מערבית - דרום מערבית. משכך, הבלון החל לטוס בכיוון מזרח, הנמיד ונחת בשעה 06:45 בשדה ממנו המריא (מזרחית לכביש), במרחק של כ - 400 מטר צפונית מזרחית מנקודת ההמראה ולאחר כעשר דקות טיסה.

נתיב הטיסה החל מנקודת ההמראה דרך מקום נפילת איש הצוות ועד לנחיתה

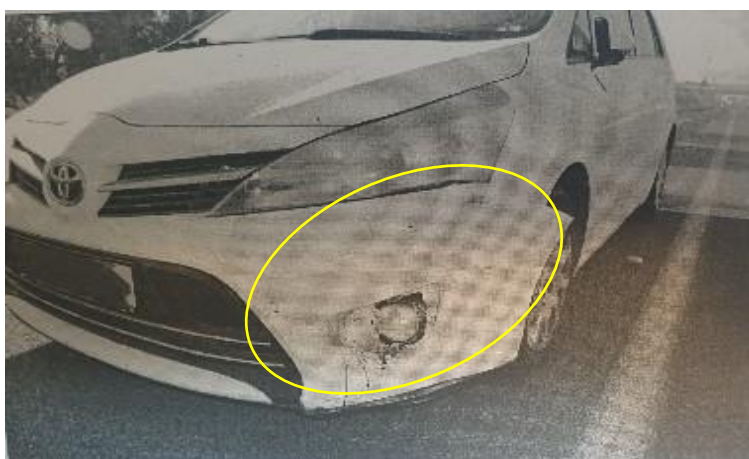
1.4 נזק אחר - נזק לרכב שחלף בכביש 60 בזמן נפילת איש הצוות לקרקע. הנזק לרכב בכנף השמאלית הקדמית כאשר צדו השמאלי של הפגוש פגע באיש הצוות כשכבר היה שרוע על הכביש.

המכונית שאיש הצוות נפל בחזיתה

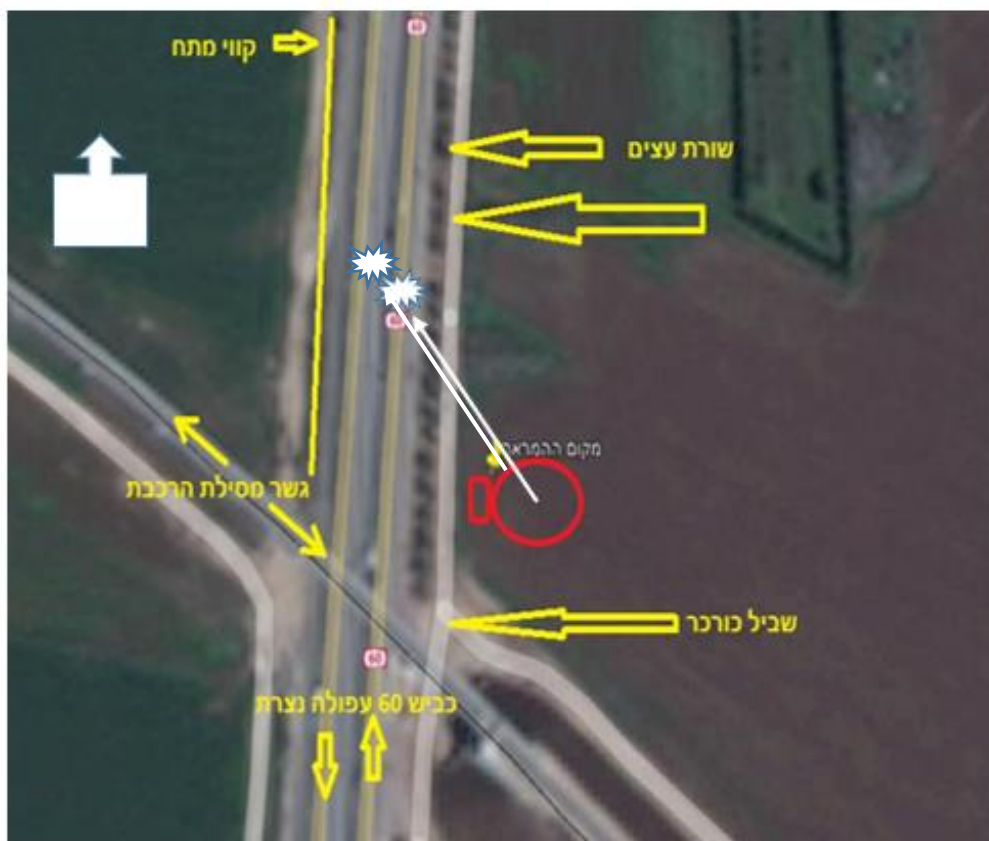
- ☒ **מכשולים** – מיקום סל הבלון בנקודת ההמראה נמצא בקרבת מכשולים רבים מערבית לסל על פי הסדר הבא : כדלקמן :
- ✓ **רכב שירות במרחק כ - 2 מ'.**

- ✓ **שביל כורכר אשר חונים ונוסעים בו רכבים. ברוחב של כ - 6 מטר במרחק של כ - 8 מטר מנקודת ההמראה.**
- ✓ **שורת עצי זית בגובה של 5-8 מטרים. במרחק של כ - 14 מטר מנקודת ההמראה.**
- ✓ **כביש ראשי בין עירוני מהיר (כביש 60) עפולה נצרת עם 4 נתיבים, תעלת ניקוז ממזרח, והפרדת בטון גבוהה ברוחב כולל של כ - 32 מ' שורת עמודי תאורה במרכז הכביש במרחק כ - 40 מ' מנקודת ההמראה.**
- ✓ **עמודי חשמל וקו מתח בגובה כ - 18 מטר במקביל לכביש מצדו המערבי במרחק כ - 55 מ מנקודת ההמראה גבול הפעילות המערבי של אזור הבלונים, ממערב לו CTR רמת דוד אזור האסור לפעילות בלונים.**
- הערה: כול המדידות נבדקו בקו הקצר בין נקודת ההמראה והמכשול.**

מיפוי המכשולים באתר ההמראה

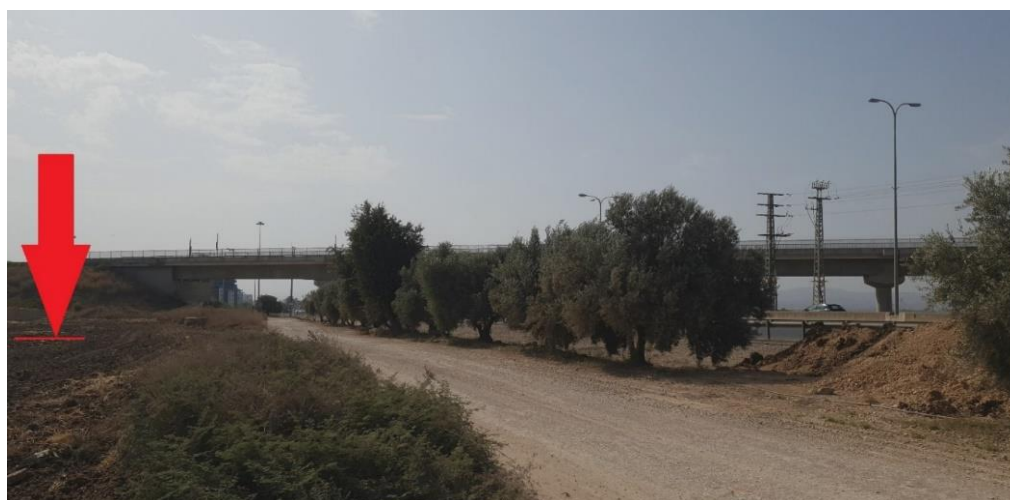
צילום אתר ההמראה (המסומן בחץ) מכיוון צפון ביחס למכשולים בסביבה

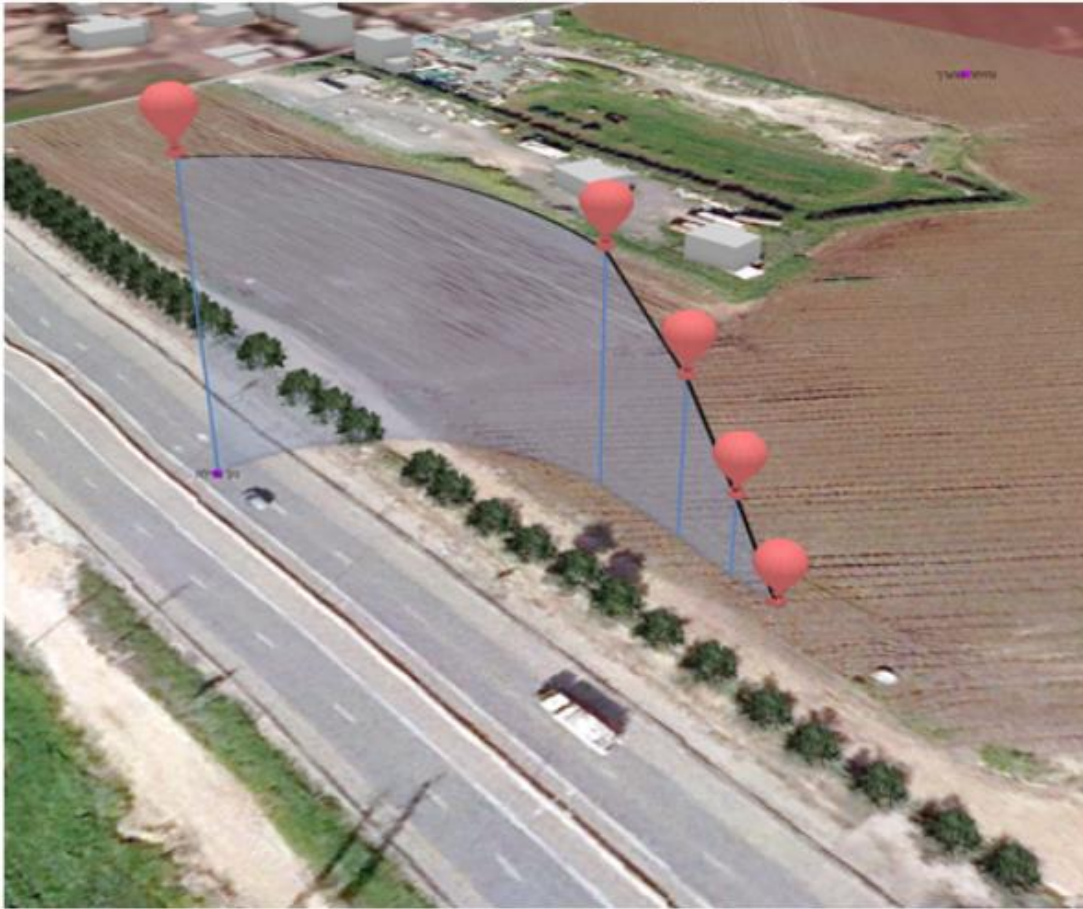
הדמיה של הטיסה מהמראת הבלון עד לנפילת איש הצוות

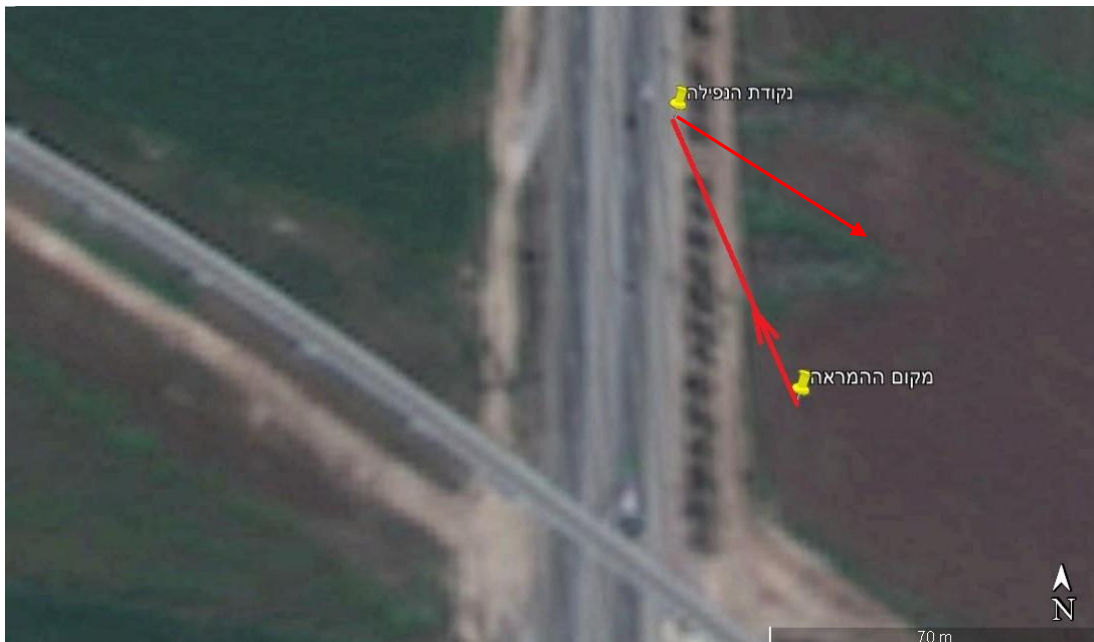
נתיב הטיסה מאתר ההמראה עד לאתר הנפילה של איש הצוות והטיסה בחזרה

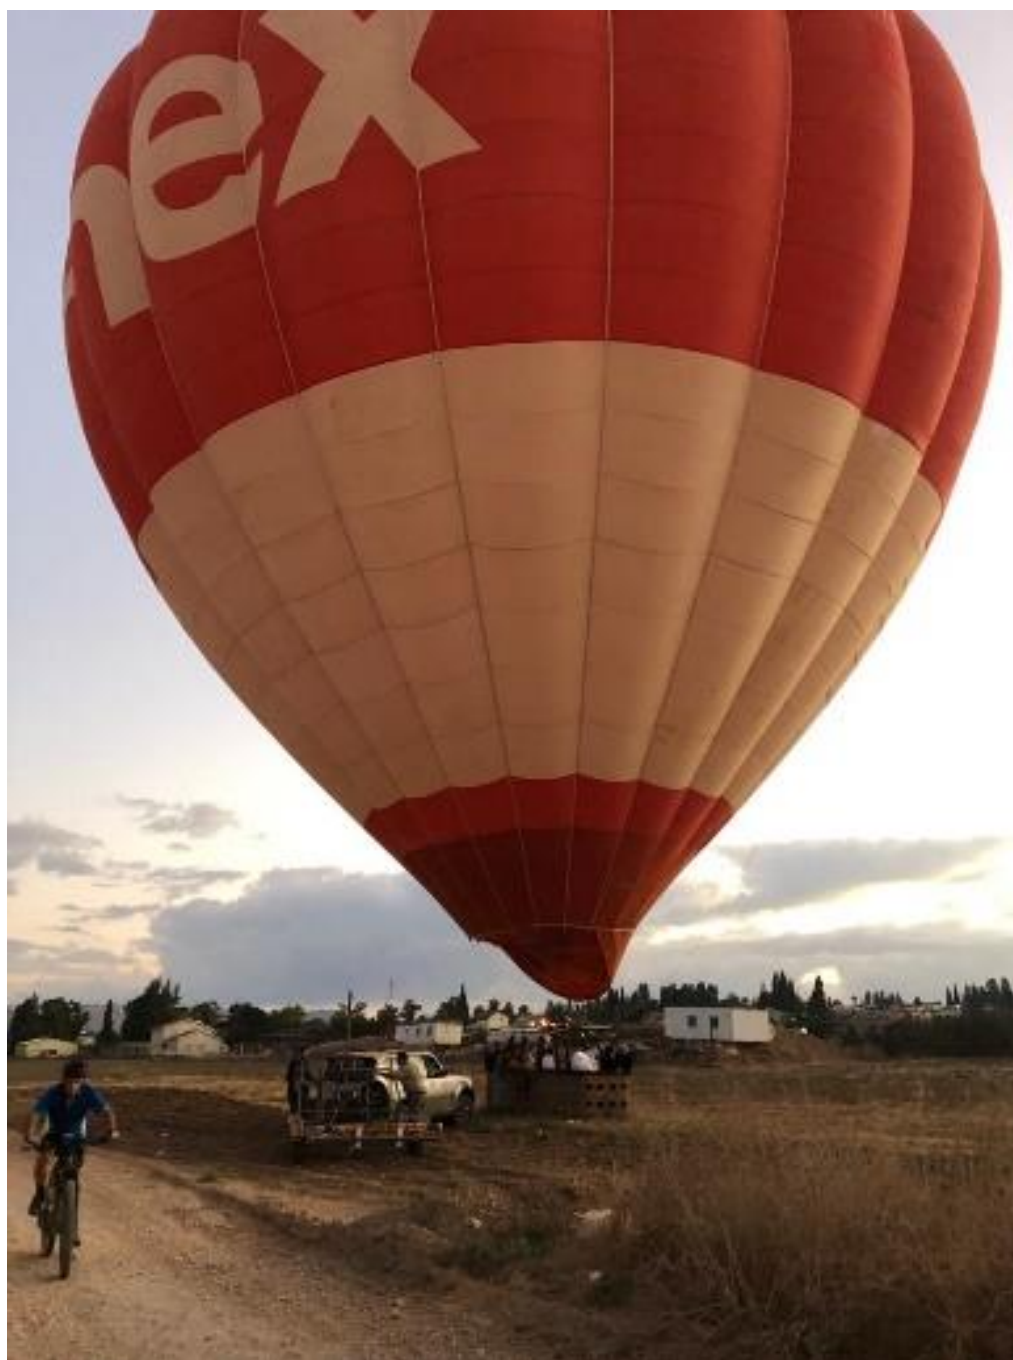
אין לדעת בוודאות מה הייתה יכולה להיות התוצאה של אי התערבות אנשי צוות הקרקע בהמראה (בשלב השני), האם סל הבלון היה נעצר על הרכב, פוגע ברכב או עובר מעליו. סביר להניח שהיה נגרם מגע בין הסל והרכב. המרחק של הרכב מהסל לפני המראה היה קטן מאוד – פחות מ- 2 מטר עפ"י תמונה, ובניגוד גמור לנהלים, כאשר אורכה של מערכת עגינה תקנית הוא כ- 6 מטר. בתנאי ההמראה שהיו בשטח, הרכב (מכשול) לא היה אמור להימצא בקרבת הסל במורד הרוח.

סיכום: הפעולה הספונטנית של אנשי הצוות שלכאורה הייתה מוצדקת, עקב הצורך לתיקון מצב שנוצר בעת ההמראה, היא אחד הגורמים לתאונה.

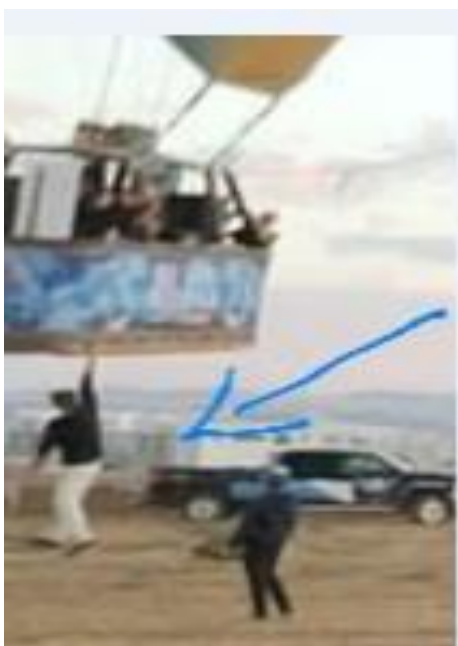
למשרד החוקר הראשי נודע על מספר אירועים בחברות כדורים פורחים שונות, אחד מהם אף ארע ביום התאונה, בהם נתלו אנשי צוות קרקע על הסל – כשעשוע, אירוע שהסתיים בשלום.

באותו היום, באותו אתר המראה בעפולה בחברה אחרת
