דוח חקירה בטיחותית סופי

תיק תאונה מס' 21-35

נפילה קטלנית של איש צוות קרקע בהמראת כדור פורח

19.10.2021	תאריך
כדור פורח	כלי הטיס
Cameron 400A	סוג
4X-BNK	מספר רישום
בלפוריה	מקום האירוע

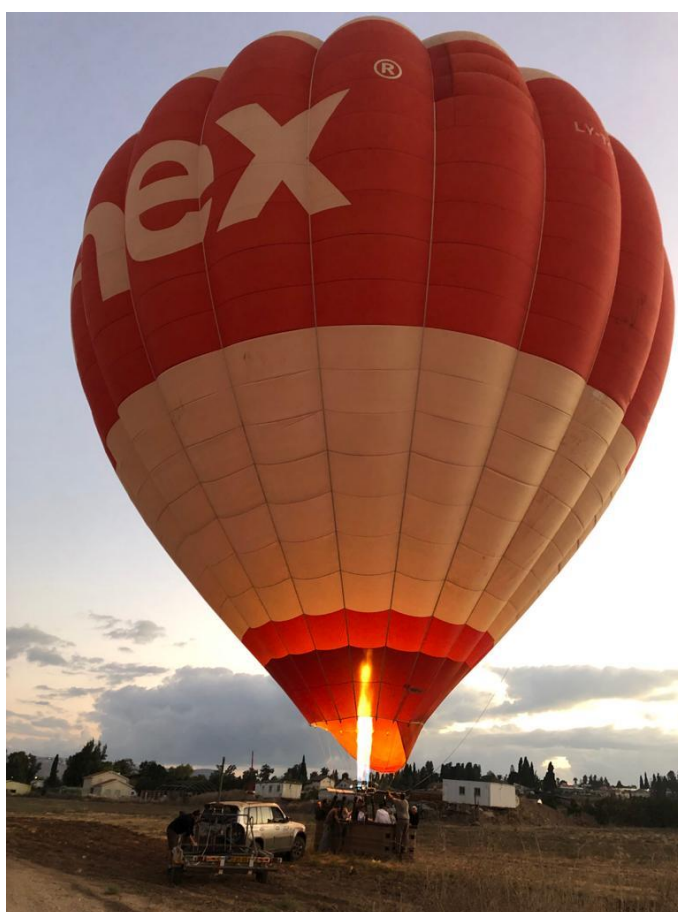
בסביבות השעה 06:30, על פי הנחיית הטייס ובעזרת הצוות, הנוסעים נכנסו לסל. הטייס חילק את הנוסעים בין ארבעת התאים שבהיקף הסל, על פי שיקוליו, כאשר בתא המרכזי ניצב הטייס וכן ממוקמים בו 6 מכלי גז. רכב השרות המאבטח, אליו רתומה העגלה, חנה קרוב מאוד לסל, בצדו המערבי, כשהוא קשור לסל והיווה כעוגן אבטחה. (כפי שניתן לראות בצילום מטה).

צילום הכדור פורח כדקה לפני ההמראה

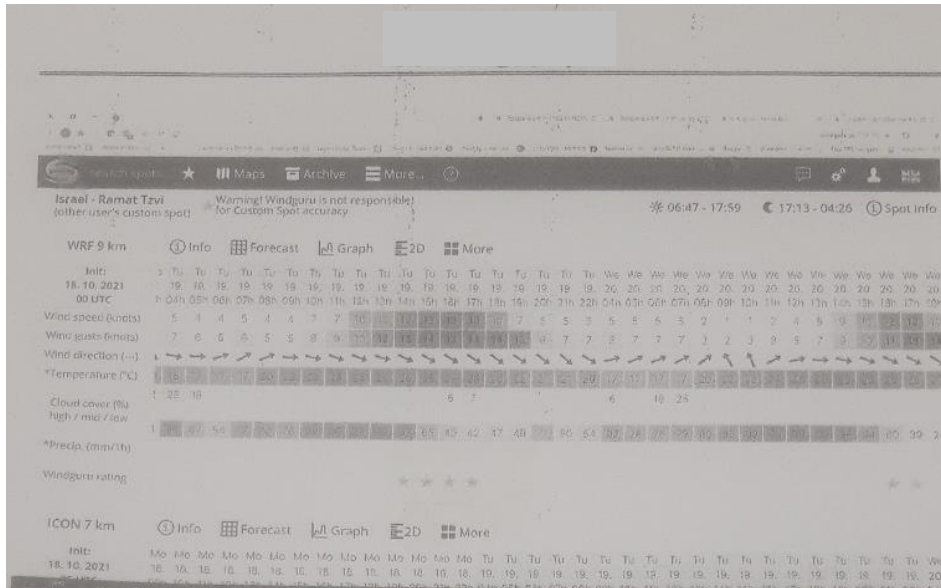
תחזית מזג האוויר לבוקר הטיסה הייתה לרוחות דרום מערביות, 4-6 קשרים על הקרקע, ורוחות צפון מערביות עם העלייה בגובה. הטמפרטורה בגובה פני הקרקע כ - 17 מעלות.

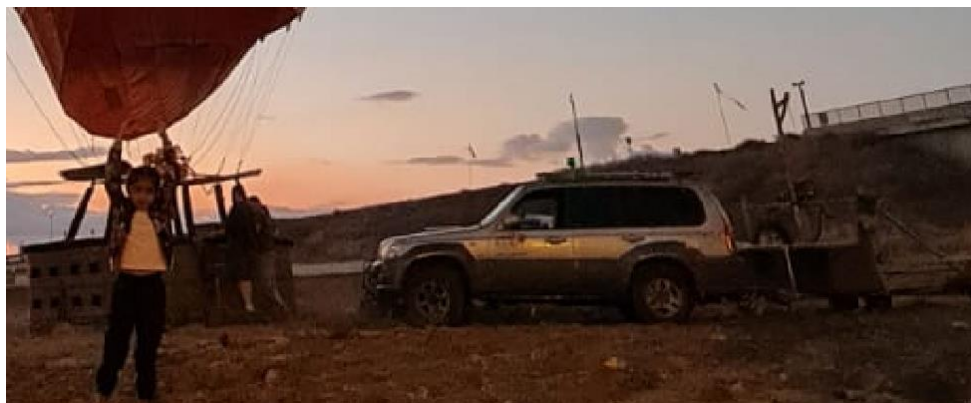
- ☒ **מכשולים** – מיקום סל הבלון בנקודת ההמראה נמצא בקרבת מכשולים רבים מערבית לסל על פי הסדר הבא : כדלקמן :
- ✓ **רכב שירות במרחק כ - 2 מ'.**

- ✓ **שביל כורכר אשר חונים ונוסעים בו רכבים. ברוחב של כ - 6 מטר במרחק של כ - 8 מטר מנקודת ההמראה.**
- ✓ **שורת עצי זית בגובה של 5-8 מטרים. במרחק של כ - 14 מטר מנקודת ההמראה.**
- ✓ **כביש ראשי בין עירוני מהיר (כביש 60) עפולה נצרת עם 4 נתיבים, תעלת ניקוז ממזרח, והפרדת בטון גבוהה ברוחב כולל של כ - 32 מ' שורת עמודי תאורה במרכז הכביש במרחק כ - 40 מ' מנקודת ההמראה.**
- ✓ **עמודי חשמל וקו מתח בגובה כ - 18 מטר במקביל לכביש מצדו המערבי במרחק כ - 55 מ מנקודת ההמראה גבול הפעילות המערבי של אזור הבלונים, ממערב לו CTR רמת דוד אזור האסור לפעילות בלונים.**
- הערה: כול המדידות נבדקו בקו הקצר בין נקודת ההמראה והמכשול.**
